長期使用製品安全点検・表示制度がスタート

2009年7月

～製品安全チェックで、楽しい夏休み!!～

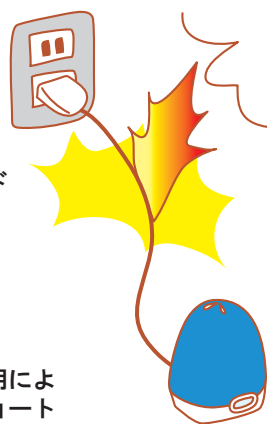
電気蚊取器（液体タイプ）のコードから火が出た。
（平成19年９月　京都府）

薬剤液のコード付着や長期間の使用によりコード被覆が硬化して破れ、ショートして発火に至ったものです。

コードに硬化がみられたら、ショートの危険性がありますので使用を中止してください。
電気蚊取器の蒸散口に幼児が指を入れ、やけどを負った事故も起こっています。置き場所には十分に注意してください。

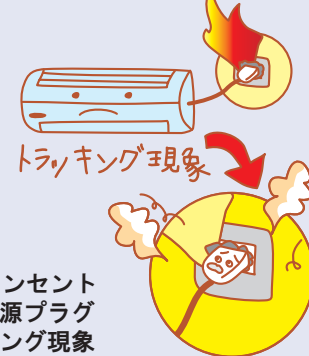
運転していないエアコンの電源プラグを差し込んでいた壁のコンセント付近から発火し、エアコン本体と周辺の壁や天井を焼損した。
（平成18年７月　宮崎県）

電源プラグを長期間（約21年）コンセントに差し込んだままだったため、電源プラグ部分に堆積した埃によりトラッキング現象が発生して発火したものです。

次の症状がみられたら使用を中止してください。
①電源コードやプラグが異常に熱い
②焦げ臭い
③ブレーカーがひんぱんに落ちる

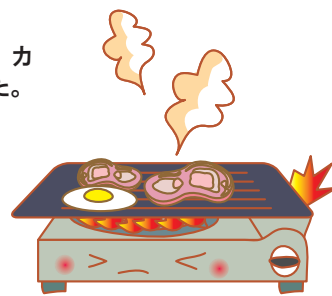
カセットこんろに鉄板を置いて調理をしていたところ、カセットボンベが爆発して３人が顔などにやけどを負った。
（平成18年７月　新潟県）

カセットこんろ全体を覆うような大きい鉄板を使用したため、カセットボンベが鉄板の輻射熱で過熱されてボンベ内の圧力が異常に上昇し、爆発したものです。

こんろを覆うような大きな鍋などは使用しないでください。炭をこんろ上の金網に乗せて火をおこしたため、炭の熱でボンベが加熱され、ボンベが破裂したという事故も起こっています。直接、炭をおこすのも危険です。使用前は取扱説明書をよく読んで正しく使ってください。

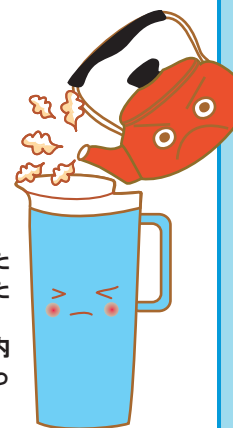
冷水筒（プラスチック製）に熱い麦茶を入れ、ふたを閉めて持ち上げたところ、容器が破裂して、体に熱湯がかかりやけどを負った。
（平成19年11月　東京都）

熱湯を入れた際には十分に冷ましてからふたをする旨の表示があることを知っていましたが、うっかり熱いうちにふたをしてしまい、容器の内圧が高い状態で持ち上げたため、内圧と荷重の負荷に耐えられなくなって、取っ手の付け根付近が破損したものです。

製品は取扱説明書をよく読んで正しく使用しましょう。また、表示も必ず確認してください。「ついつい」「うっかり」で事故が起こっています。常に安全な使用をこころがけてください。
